LAVORI DI DIFESA DELLA COSTA MOLISANA
LOTTO N°9 - VARIANTE

PROGETTO ESECUTIVO.

<p>Elaborato:</p> <p style="text-align: center;">FASCICOLO DELLA MANUTENZIONE</p>	<p>Tavola</p> <p style="text-align: center;">TAV10</p>	
	<p>Scala</p>	
	<p>Data</p> <p style="text-align: center;">- - LUG. 2014</p>	
	<p>Rif.</p>	
<p>Responsabile del Procedimento</p> <p>Arch. Nicola Carovillano

PIANO DI MANUTENZIONE

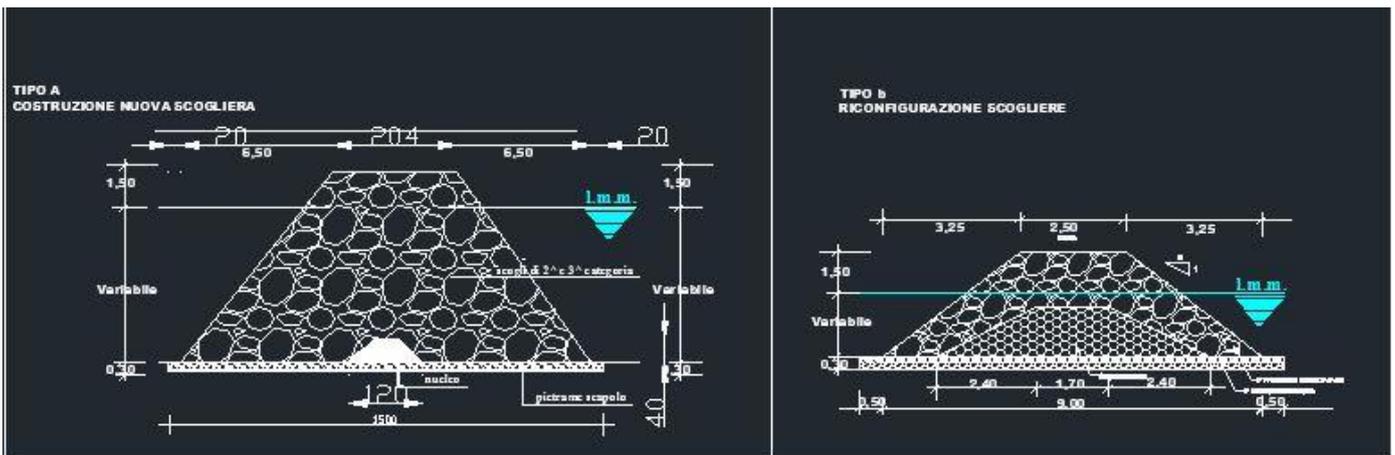
- berme con larghezza pari a 2.50;
- sovrizzo posto a +1,50 ml s.l.m.m.
- pendenza della scarpa verso mare e sulle testate pari a 1:2
- strato di fondazione a perdere in scapolame dello spessore di 0,50 m.;
- nucleo eseguito con materiale salpato più piccolo ed eventualmente con nuovo materiale di 1a categoria;
- strato esterno al nucleo con materiale più grande proveniente dai salpamenti eventualmente integrato con materiale di 2a categoria;
- mantellata in doppio strato di massi naturali di nuova fornitura di 3a categoria;
- LS = lunghezza della barriera = variabile

Di seguito si riporta lo schema grafico della sezione tipo:
